# RECLAMATIONS SUR MOTEURS EVO

INFORMATION - 23.10.2015

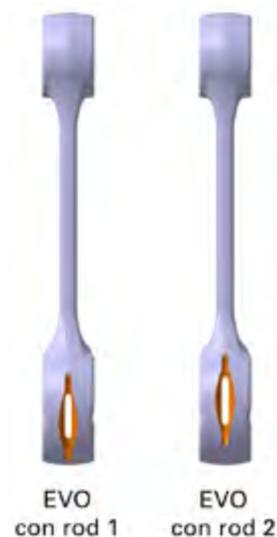
Avec le moteur evo, Rotax a introduit une nouvelle bielle qui a été conçue avec pour objectif clair d'améliorer la longévité du roulement de tête de bielle.

Avec le début de la saison des courses, nous avons reçu des retours de bielle evo cassées.

Ces casses de bielles ont été analysées et ont entraîné une légère modification de la bielle evo.

Cette modification a considérablement améliorée la fiabilité de la bielle en ce qui concerne les casses survenues sur le marché avec des premières bielles evo.

Dans le cas spécifique d'une casse de bielle evo premier modèle (Evo 1), Rotax acceptera une demande de garantie jusqu'à 12 mois à compter de la date d'achat du produit.

Les clients possédant un moteur Rotax équipé d'une bielle evo1 et qui souhaitent remplacer leur kit bielle à l'occasion de la révision annuelle de leur moteur pourront bénéficier d'un kit bielle evo 2 gratuitement.

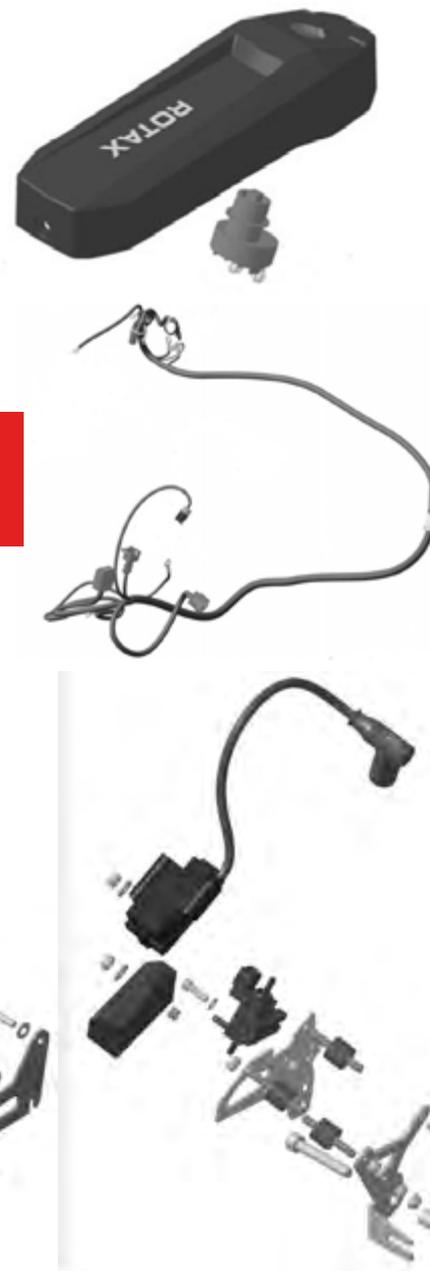
Les vibrations du moteur et du kart, peuvent avoir un impact négatif sur la fiabilité des composants électriques (ECU, bobine d'allumage, électrovanne). Un niveau de vibration plus faible des composants électriques (ECU, Bobine d'allumage, la soupape magnétique) a un impact significatif sur la fiabilité du faisceau.

Pour réduire au minimum les vibrations au niveau des composants électriques, BRP-Rotax va procéder à une campagne d'échange de la plaque support ou sont fixés l'ECU, la bobine d'allumage et l'électrovanne.

**Les plaques supports fournies avec les moteurs evo ou les kits evo seront remplacés gratuitement par une plaque de support redessinée (voir illustrations).**

**Cette campagne d'échange débutera en Janvier 2016.**

**Nous vous demanderons de vous rapprocher de votre centre de service Rotax pour bénéficier de cette campagne d'échange pour la plaque support et le faisceau électrique.**
